Algemene Data Analyse (ADA)

Pilot Tiltensoren | Groningen

1418-0227-010_ADA 1.0 | 16 December 2021

Nationaal Coördinator Groningen

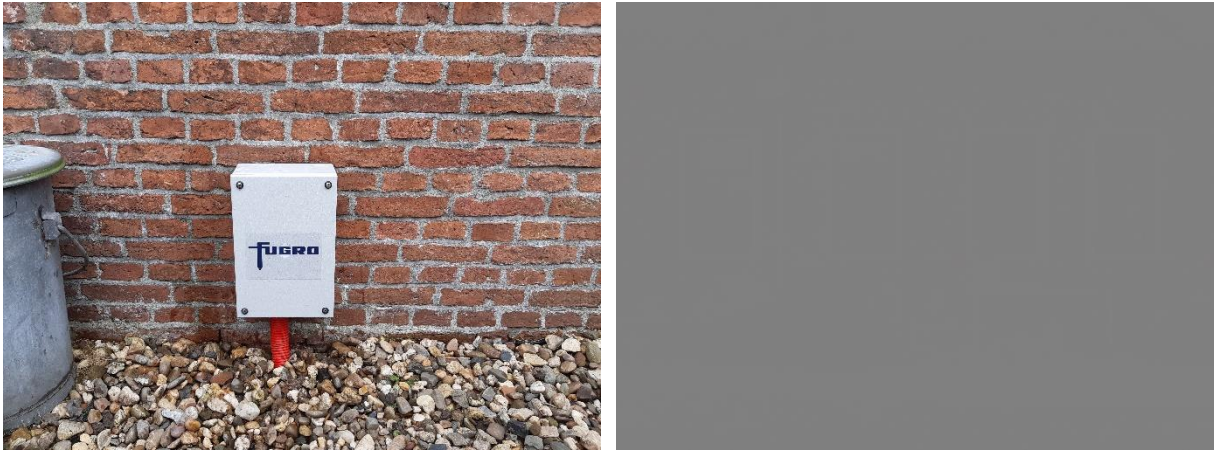
Figuur 5.3: Sensor 03TM06 waarbij het grootste aantal afwijkende meetbeelden zijn geregistreerd

In Figuur 5.3 tot en met Figuur 5.8 zijn van de top 3 sensoren met meeste afwijkende meetbeelden foto's van de plaatsing van de sensor en een voorbeeld van de gemeten afwijkende meetbeelden gepresenteerd. Sensor 03TM06 is geplaatst op een zuidgevel van een relatief oud pand met relatief grote temperatuurschommelingen. De sensor heeft veel relatief kleine "sprongen" in tilt geregistreerd in de z-richting (loodrecht op de muur). De sprongen zijn echter dermate klein dat op basis van Figuur 5.1. geen schade wordt verwacht.

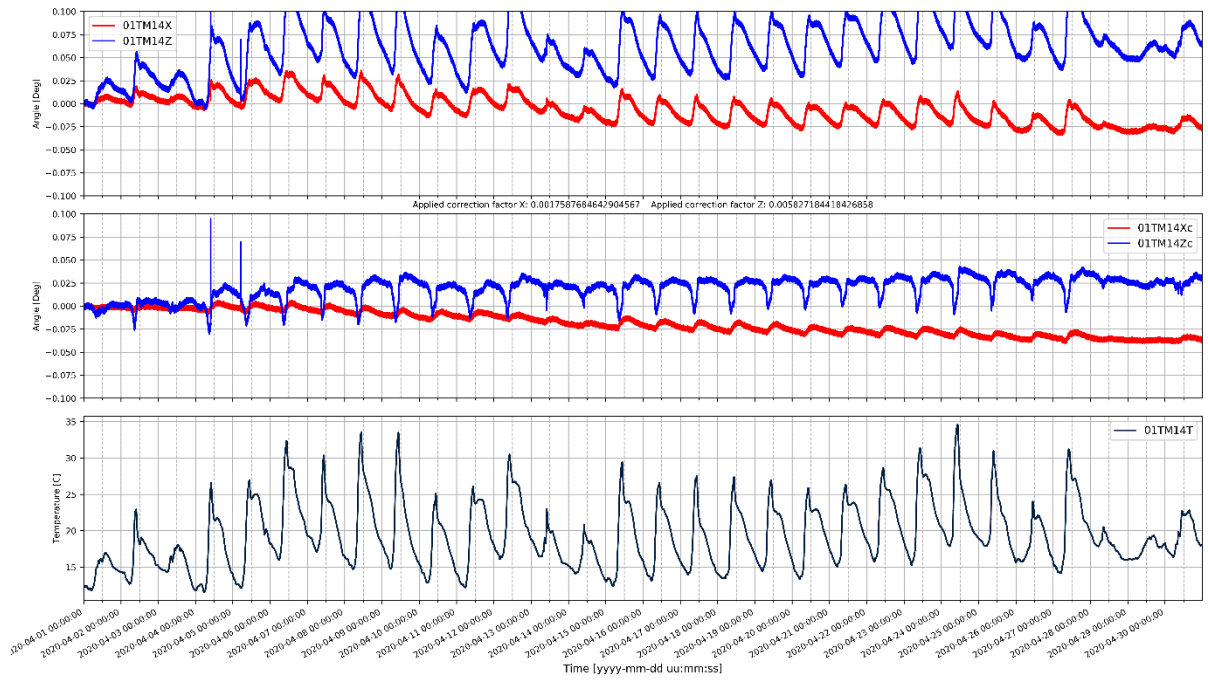
Figuur 5.6: Voorbeeld gemeten afwijkende meetbeelden bij sensor 01TM14

Sensor 01TM14 is geplaatst nabij een deurkozijn. Bij Sensor 01TM14 zijn veel "pieken" geregistreerd in de z-richting (loodrecht op de muur) wat kan worden verklaard door het openen en sluiten van de deuren.

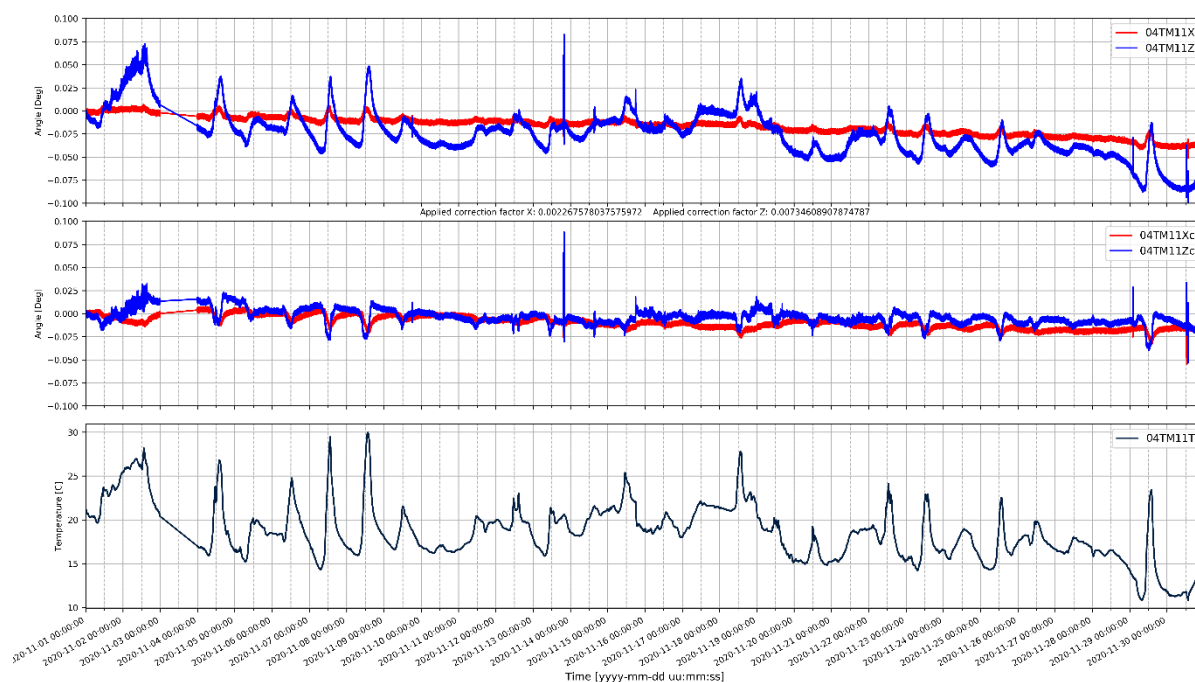
Figuur 5.8: Voorbeeld gemeten afwijkende meetbeelden bij sensor 04TM11

Sensor 04TM11 is geplaatst op een muur nabij deuropeningen. De sensor laat veel "pieken" zijn wat kan worden verklaard door het openen en sluiten van deuren.

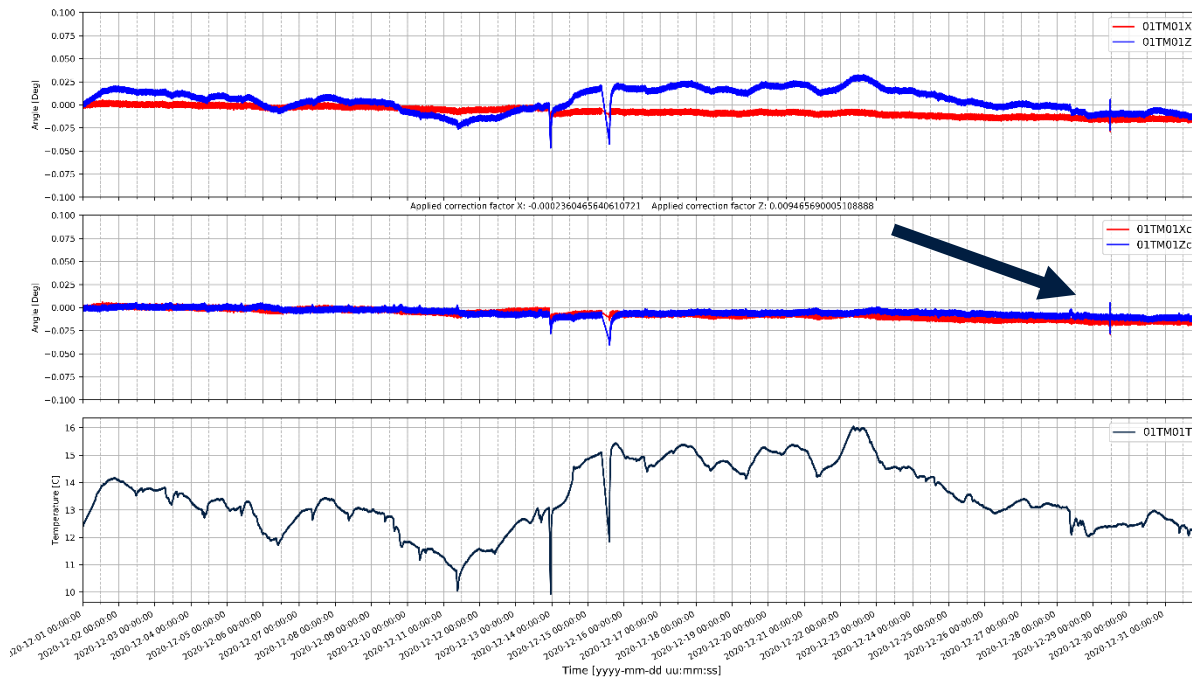
Figuur 5.9: gemeten piek op 29-12-20 bij sensor 01TM01

Op 29-12-2020 is bij een groot aantal (116) tiltsensoren op alle locaties een relatief kleine piek (<0.05) gemeten. Bij een aantal sensoren is de piek door een korte storing waarschijnlijk niet gemeten. Figuur 5.9 laat de gemeten piek op 29-12-2020 zien, het meetbeeld is bij alle sensoren vergelijkbaar en zowel in x-richting als in z-richting gemeten. De oorzaak van de gemeten piek is waarschijnlijk de aardbeving in Kroatië (11:20 UTC, magnitude 6.4). In Figuur 5.10 is ingezoomd op de piek van Figuur 5.9. Bij het interpreteren van de data gemeten door de tiltsensoren dient te worden opgemerkt dat door het meetprincipe van tiltsensoren de meetwaarden een combinatie kunnen zijn van tilt [°] en/of versnelling [m/s²] voor een gedetailleerde uitleg over dit principe wordt verwezen naar [8].

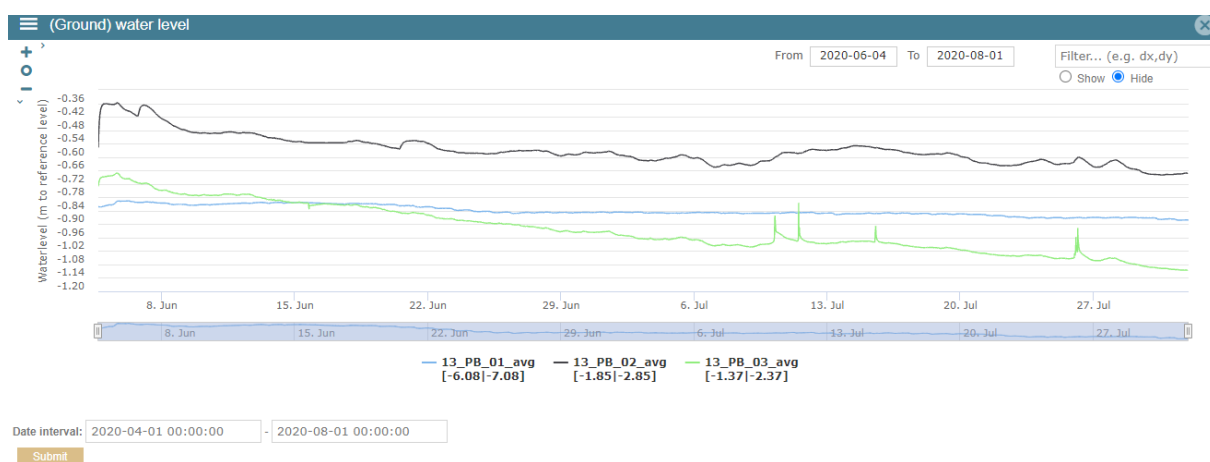
Figuur 5.13: Grondwaterstanden gemeten van juni – augustus bij locatie 13_Appingedam

Figuur 5.13 Laat de gemeten grondwaterstanden bij locatie 13_Appingedam zien. Er zijn geen grondwaterstanden gemeten die als mogelijke oorzaak voor de afwijkende meetbeelden kunnen worden aangemerkt.

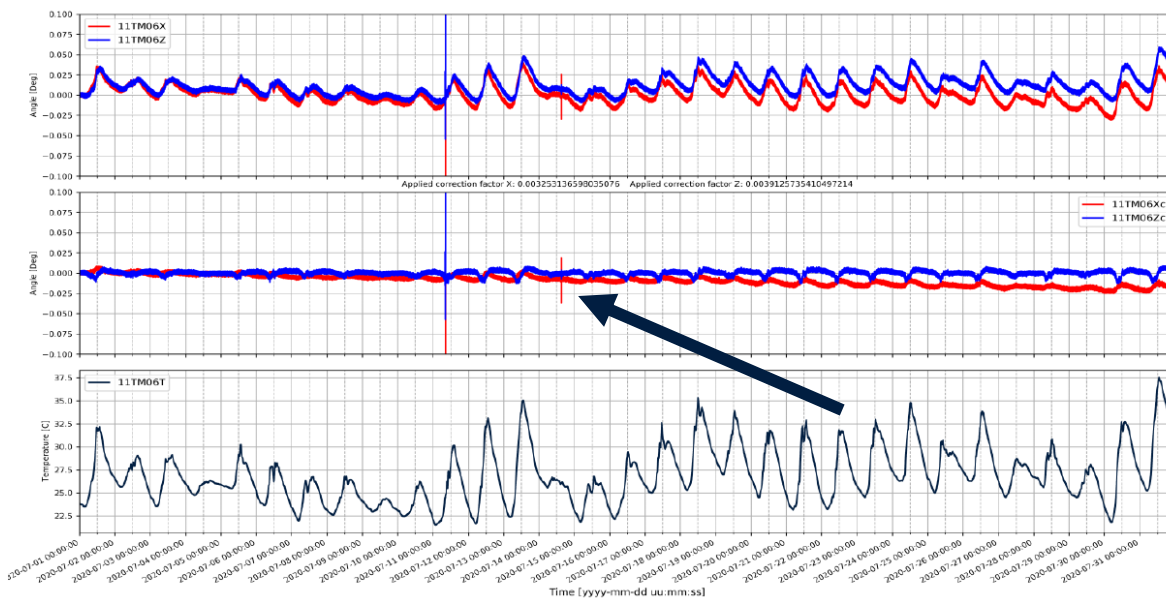
De meest nabije pilotlocatie bij dit event is locatie 11_Loppersum. Bij 4/7 sensoren is een piek ten tijde van de aardbeving gemeten. De meetresultaten zijn opgenomen in Appendix D. Figuur 5.15 laat een voorbeeld van de meetdata van de tilsensoren van het event zien.

Figuur 5.15: Voorbeeld gemeten piek Loppersum event (met pijl aangegeven) De oorzaak van de grote piek is onbekend.
