# Hoofdrapport

Pilot Tiltsensoren | Groningen

1418-0227-010.HR 1.0 | 15 juni 2023

**Nationaal Coördinator Groningen**

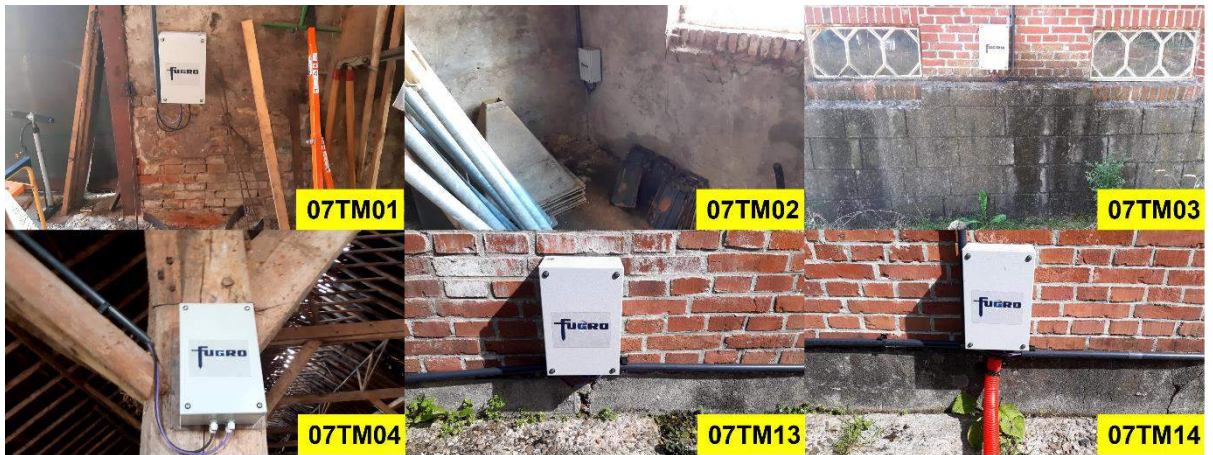
Figuur 5.1: Sensoren op object 07 met een blijvend verschuivend meetbeeld in de gemeten tilt tussen juni en oktober 2022.

Op de overige plaatsen duiden de tiltmetingen niet op blijvende rotatie, ook niet ten gevolge van aardbevingen. Er zijn op 3 locaties in totaal 4 scheuren enigszins in lengte toegenomen zonder duidelijke oorzaak, zoals bijvoorbeeld bij object 06 in Figuur 5.6. Dat betekent dat de toename van de scheuren door (mogelijk een combinatie van) aardbevingstrillingen, zettingsverschillen en/of door bouwtechnische oorzaken kan worden verklaard. In totaal zijn 687 van de 694 opgenomen scheuren niet toegenomen.

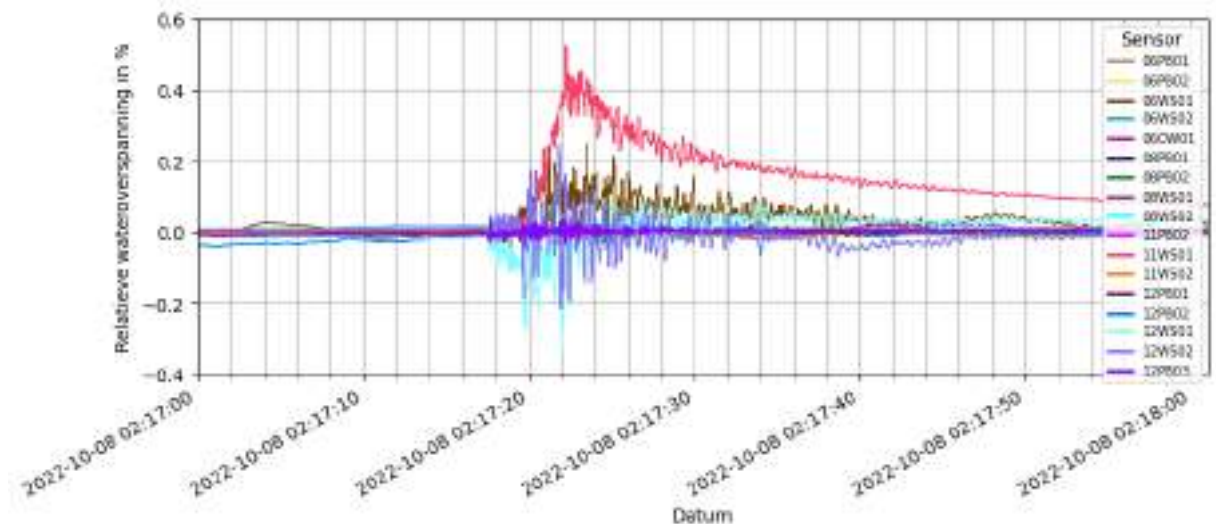
Figuur 5.10: Relatieve wateroverspanning ten opzichte van de oorspronkelijke waterspanning op basis van de gemeten waterdrukken van verscheidene sensoren rond het M3.1 event op 08-10-2022.

wateroverspanning was bovendien na enkele seconden gehalveerd. Dit geldt voor zowel het moment van de aardbeving als daarna. De waterspanningsmeters en peilbuizen zijn in meerdere grondsoorten geplaatst (meer en minder gevoelig voor verweking/ sterkteverlies door wateroverspanning). De metingen duiden nergens op een voorfase van verweking. Verweking is sterkteverlies van de ondergrond door toename van waterspanningen en daarmee afname van korrelspanningen, tot uiteindelijk 0 kPa bij volledig verweken/ sterkteverlies.

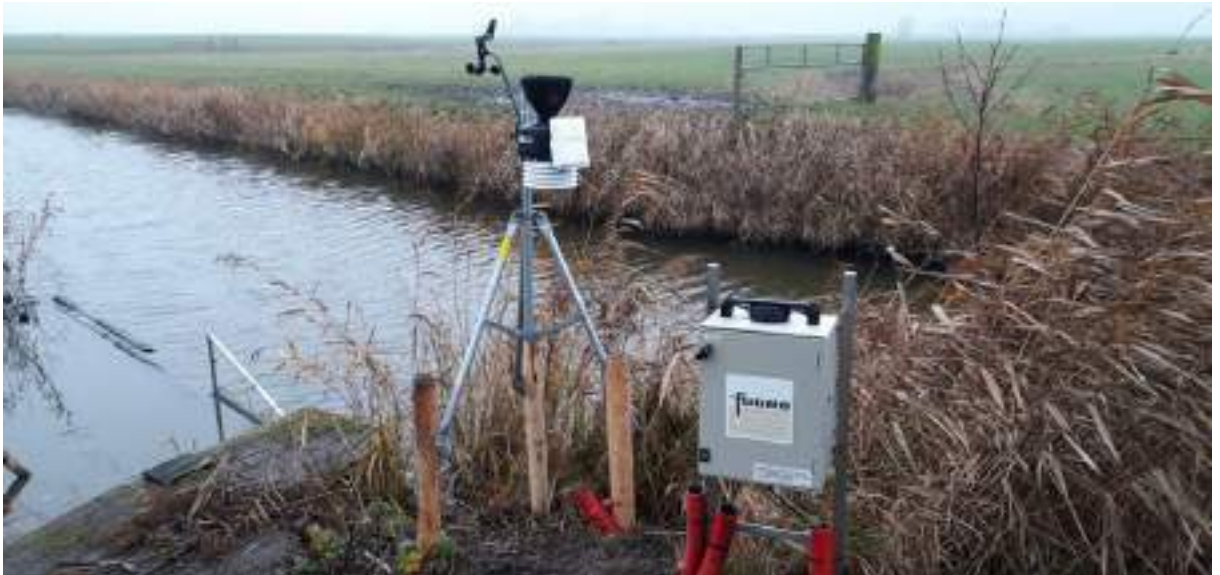
Figuur 17; foto van Davis Vantage Pro2 6152

- neerslag
- temperatuur
- luchtvochtigheid
- luchtdruk
- windsnelheid
- windrichting

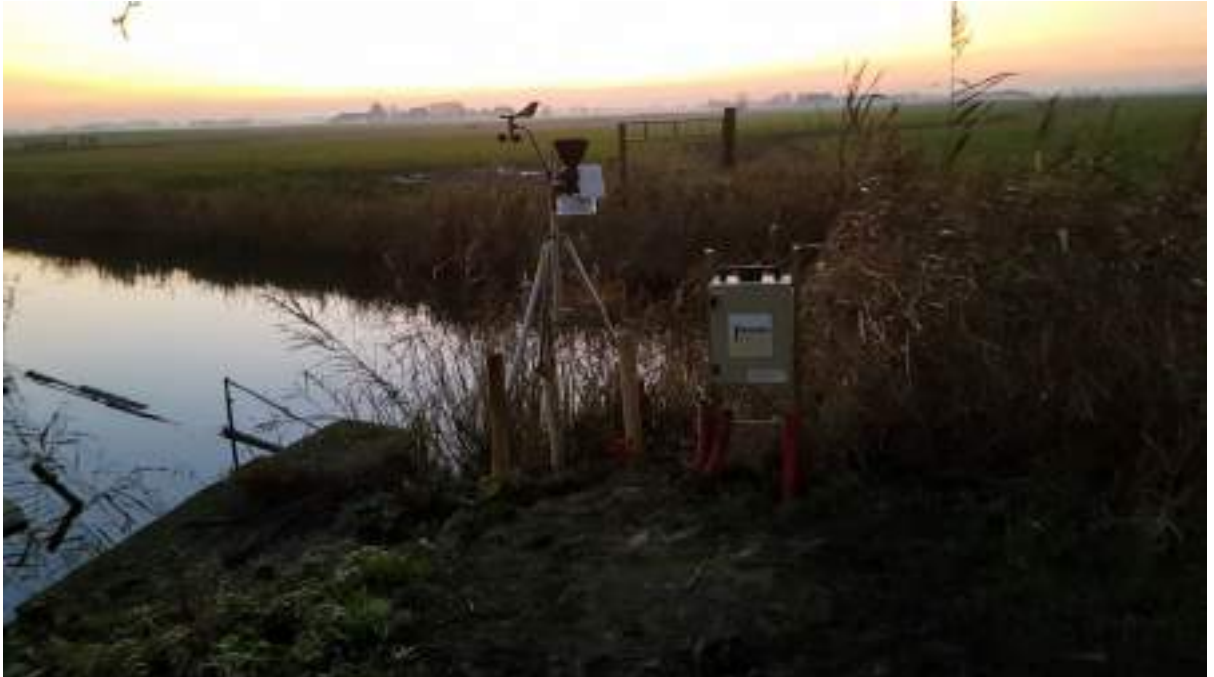
Figuur 41: Afbeelding opstelling weerstation

Het weerstation Vantage Pro2 van Davis meet windsnelheid en windrichting, regen en temperatuur en de luchtvochtigheid. Het weerstation bestaat uit een meetopstelling met sensoren en een separate datalogger. De datalogger gemonteerd in een kunststof beschermkast, zie figuur 41 en figuur 42.

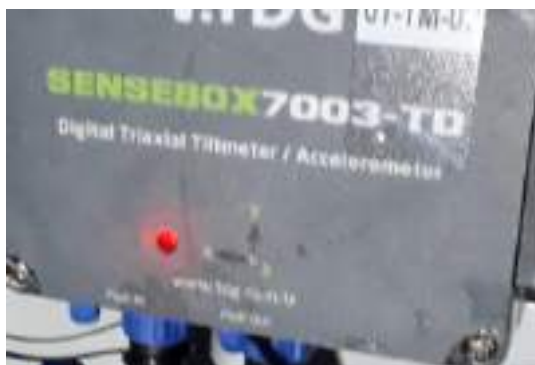
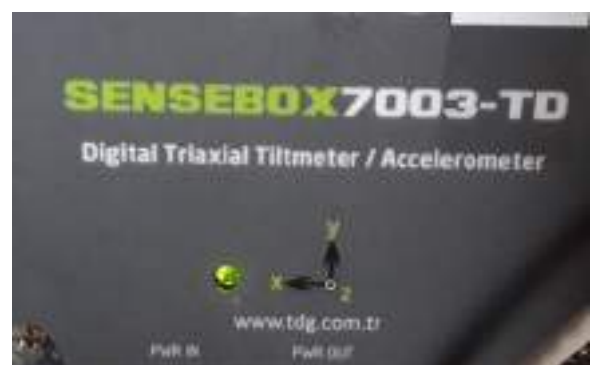
Figuur 43: niet- en wel werkende tiltsensor

Wanneer er geen afwijkingen zijn geconstateerd wordt de sensor aangesloten op de datalogger, UPS of rechtstreeks op de computer. Voor de tiltsensoren geldt dat deze visueel gecontroleerd kunnen worden op een juiste aansluiting van stroom en datakabel. Indien dit niet correct is gebeurt gaat een rood lampje branden, in geval van juiste aansluiting is dit lampje groen, zie figuur 43

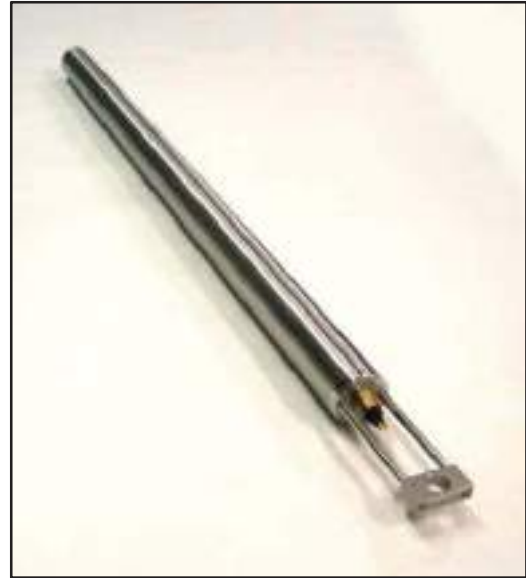
Specifications	
Channels	X tilt, Y tilt, azimuth, temperature
Resolution	< 5 nanoradians
Repeatability	Same as resolution under static conditions
Dynamic Range	$\pm 330 \mu\text{radians}$
Self-Leveling Range	$\pm 10$ degrees
Non-Linearity	0.2% of full span
Frequency Resonse	< 1 Hz
Ks Temp Coefficient (%/°C)	$\pm 0.02\%/^{\circ}\text{C}$
Kz Temp Coefficient (bias/°C)	$\pm 3 \mu\text{radian}/^{\circ}\text{C}$
Azimuth detection	On-board magnetic compass, 0° to 360° output
Output	RS232 and RS422 standard (user selectable)
Baud rate	9600, 19200 (default), 28800, 57600, 115200, 230400
Sample rate	User programmable from 10 samples/sec to 1 sample/day
Output Format	NMEA XDR, Trimble TCM, Ashtech, Simple (Timestamp, X, Y, Temp, Compass, S/N)
On-board Memory	2 Megabytes nonvolatile Flash memory (64,000 samples)
Real-time Clock	Accurate to 10 minutes/year or better
Power	7 to 28 VDC @ 30 mA (< 10 mA sleep); 250 mV ripple max., reverse polarity protected

Units are fully submersible to 3000 psi. Titanium is also available for +5000 psi applications. The culmination of over 30 years of tilt sensor experience and expertise, the LILY represents the pinnacle in precision sensor engineering. Contact Jewell Instruments today for more information about this powerful instrument.

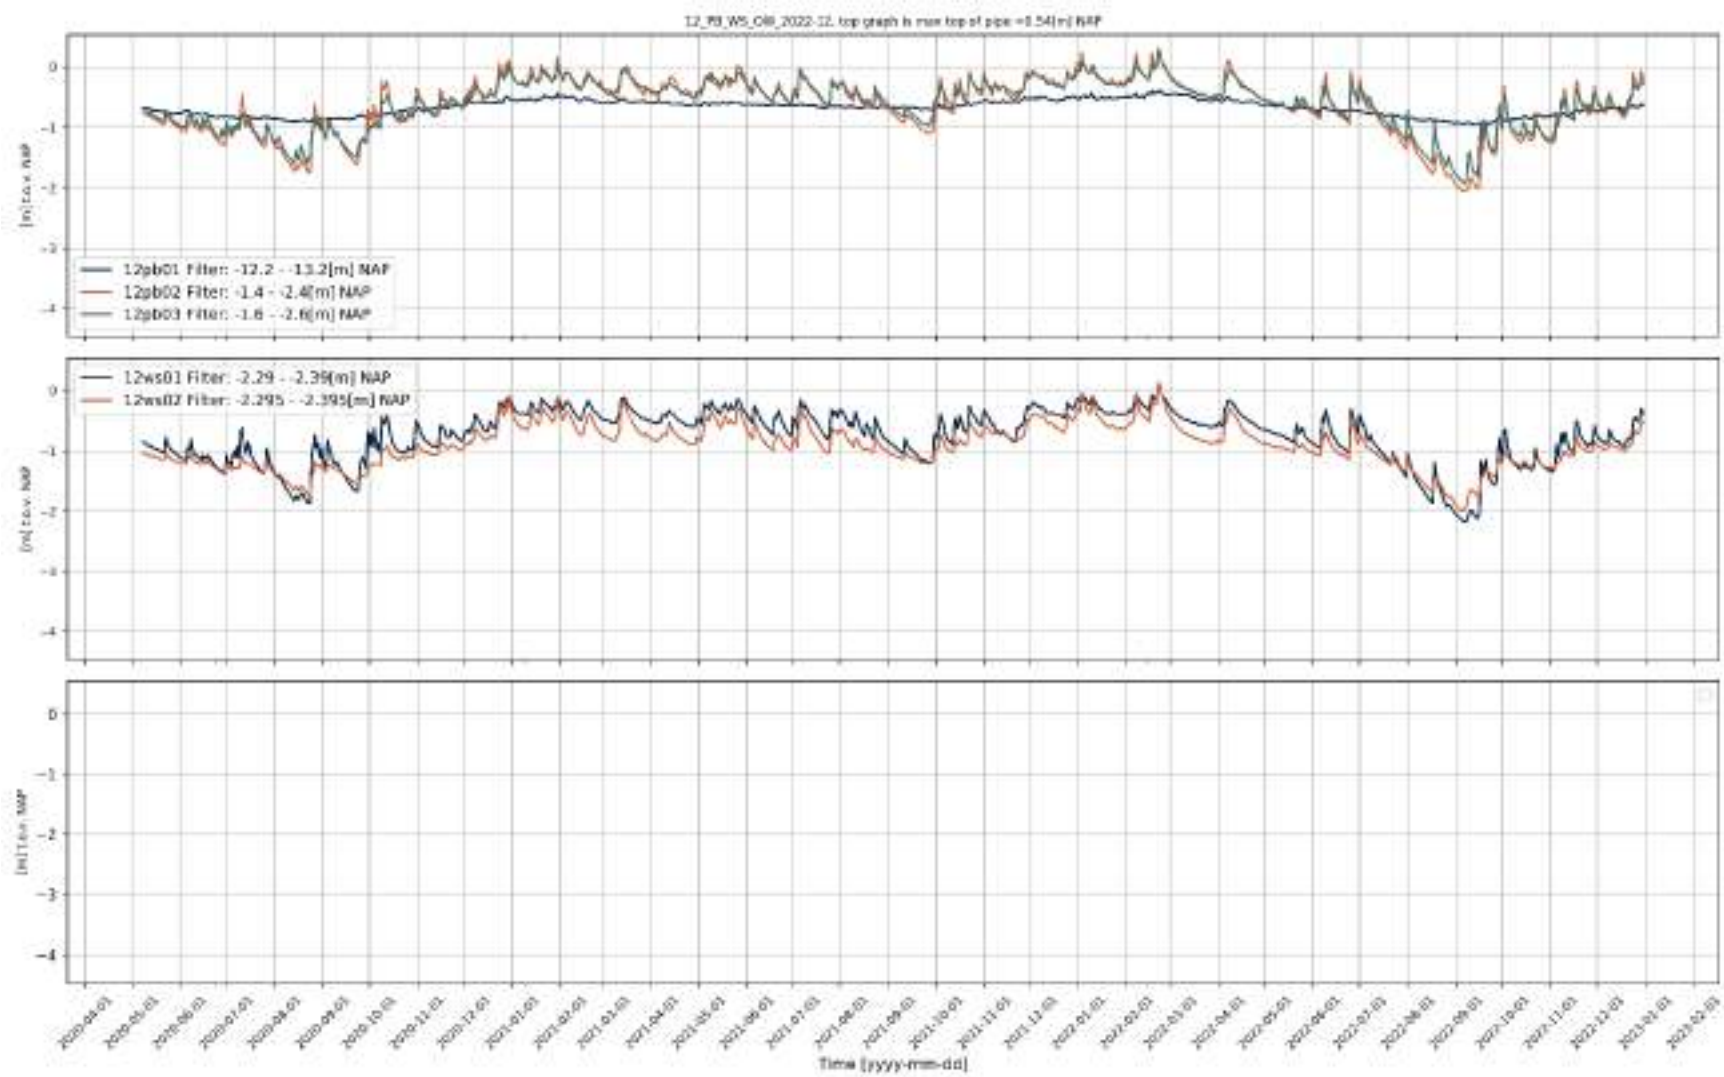
Figuur 9-25: Metingen van peilbuis-, waterspannings- en open water sensoren (PB-WS-OW) nabij object 12 in fase 1 en 2.

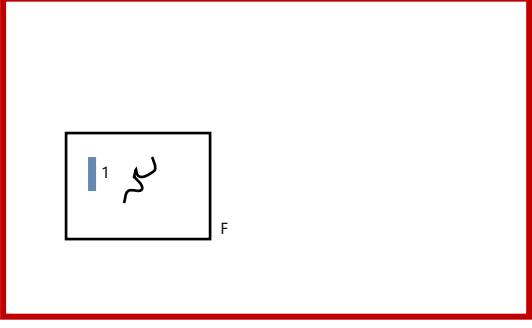
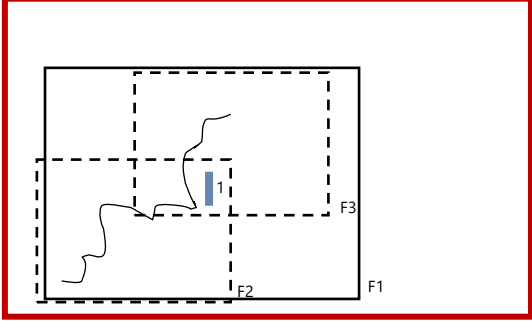
<p>Enkelvoudige scheur goed en volledig in beeld te brengen vanaf max 2.0 [m]</p> <p>F1: 01_001_O_01_20211125.jpg            F2: 01_001_O_01_S_01_20211125.jpg            F3: 01_001_O_01_S_02_20211125.jpg</p>	<p>Enkelvoudige scheur niet volledig in beeld te brengen vanaf max 2.0 [m]</p> <p>F1: 01_002_O_01_20211125.jpg            F2: 01_002_O_01_D_01_20211125.jpg            F3: 01_002_O_01_D_02_20211125.jpg            F4: 01_002_O_01_S_01_20211125.jpg            F5: 01_002_O_01_S_02_20211125.jpg</p>

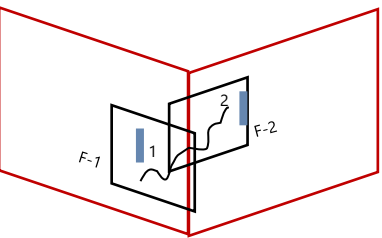
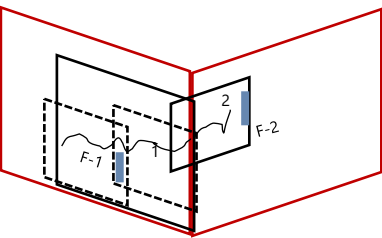
<p>Enkelvoudige scheur op meerdere vlakken, per vlak goed en volledig in beeld vanaf max 2.0 [m]</p> <p>F1: 01_003_O_01_20211125.jpg            F1: 01_003_O_01_S_01_20211125.jpg            F1: 01_003_O_01_S_02_20211125.jpg            F2: 01_003_O_02_20211125.jpg            F2: 01_003_O_02_S_01_20211125.jpg            F2: 01_003_O_02_S_02_20211125.jpg</p>	<p>Enkelvoudige scheur op meerdere vlakken, op 1 vlak wel volledig in beeld vanaf max 2.0 [m] en de andere niet.</p> <p>F1: 01_004_O_01_20211125.jpg            F1: 01_004_O_01_D_01_20211125.jpg            F1: 01_004_O_01_D_02_20211125.jpg            F3: 01_004_O_01_S_01_20211125.jpg            F4: 01_004_O_01_S_02_20211125.jpg            F2: 01_004_O_02_20211125.jpg            F5: 01_004_O_02_S_03_20211125.jpg            F6: 01_004_O_02_S_04_20211125.jpg</p>

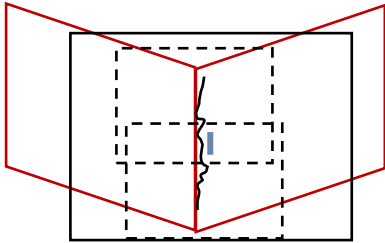
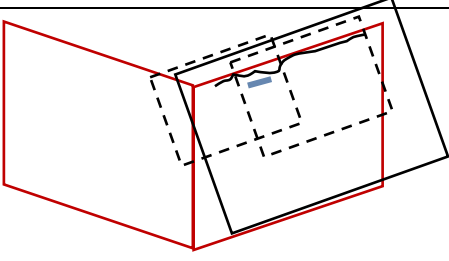
<p>Scheur in hoek gefotografeerd onder 45 [o]</p> <p>F1: 01_005_O_01_20211125.jpg F1: 01_005_O_01_S_01_20211125.jpg F1: 01_005_O_01_S_02_20211125.jpg F2: 01_005_O_01_D_01_20211125.jpg F2: 01_005_O_01_D_02_20211125.jpg</p>	<p>Scheur tegen plafond</p> <p>F1: 01_006_O_01_20211125.jpg F1: 01_006_O_01_S_01_20211125.jpg F1: 01_006_O_01_S_02_20211125.jpg F2: 01_006_O_01_D_01_20211125.jpg F2: 01_006_O_01_D_02_20211125.jpg</p>

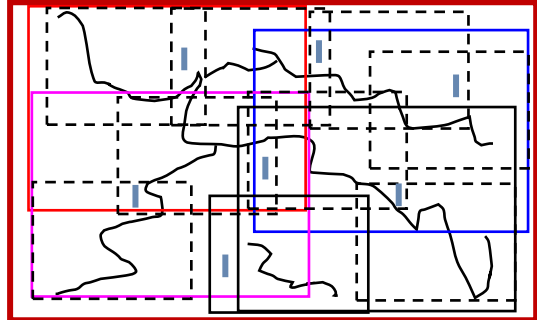
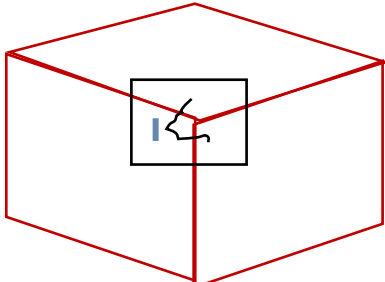
<p>1 complexe scheur en 1 enkele scheur op 1 wand, complexe scheur: meerdere overzichtsfoto's en 3 detailfoto's per overzichtsfoto. Enkele scheur 1 overzichtsfoto</p> <p>F1: 01_007_O_01_20211125.jpg F1: 01_007_O_01_D_01_20211125.jpg F1: 01_007_O_01_D_02_20211125.jpg F1: 01_007_O_01_D_05_20211125.jpg F1: 01_007_O_01_S_01_20211125.jpg F1: 01_007_O_01_S_02_20211125.jpg F1: 01_007_O_02_20211125.jpg F1: 01_007_O_02_D_01_20211125.jpg F1: 01_007_O_02_D_02_20211125.jpg F1: 01_007_O_02_D_05_20211125.jpg F1: 01_007_O_02_S_01_20211125.jpg F1: 01_007_O_02_S_02_20211125.jpg F1: 01_007_O_05_20211125.jpg F1: 01_007_O_05_D_01_20211125.jpg F1: 01_007_O_05_D_02_20211125.jpg F1: 01_007_O_05_D_05_20211125.jpg F1: 01_007_O_05_S_01_20211125.jpg F1: 01_007_O_05_S_02_20211125.jpg F1: 01_007_O_04_20211125.jpg F1: 01_007_O_04_D_01_20211125.jpg F1: 01_007_O_04_D_02_20211125.jpg F1: 01_007_O_04_D_05_20211125.jpg F1: 01_007_O_04_S_01_20211125.jpg F1: 01_007_O_04_S_02_20211125.jpg</p> <p>F1: 01_008_O_04_20211125.jpg F1: 01_008_O_04_S_01_20211125.jpg F1: 01_008_O_04_S_02_20211125.jpg</p>	<p>Kleine scheur in lastige hoek, onder een hoek van 45 graden fotograferen</p> <p>F1: 01_009_O_01_20211125.jpg F1: 01_009_O_01_S_01_20211125.jpg F1: 01_009_O_01_S_02_20211125.jpg</p>

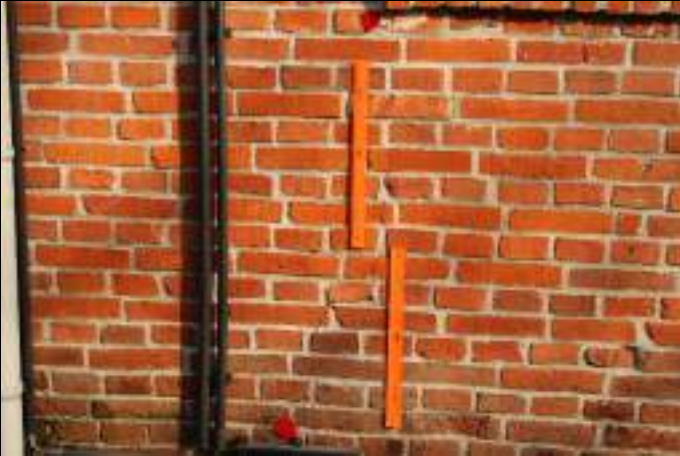
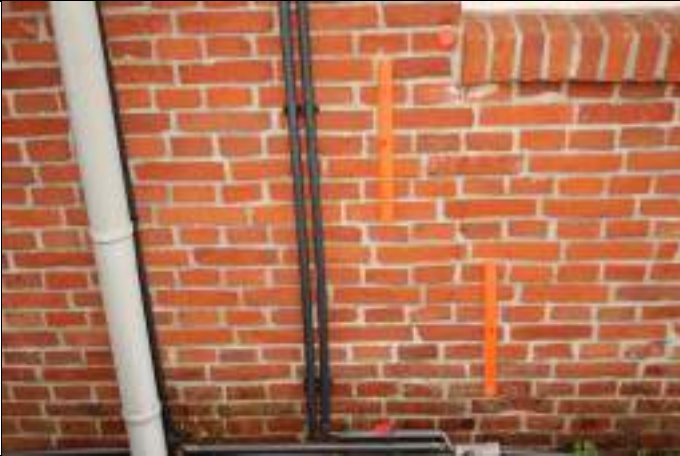
Datum	22-03-2022	22-11-2022
Opmerking	-	-
Geschatte toename van 113 cm tot 119 cm

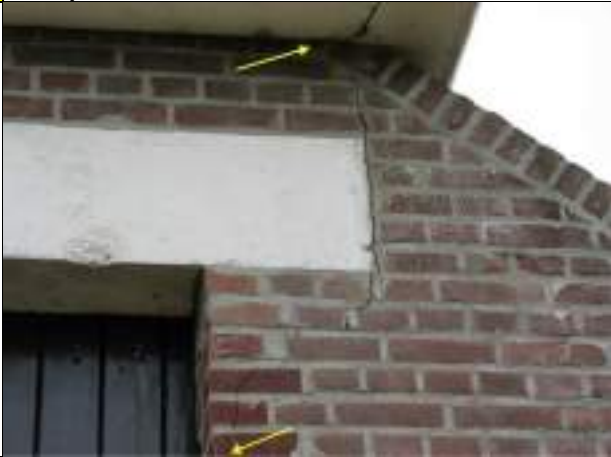
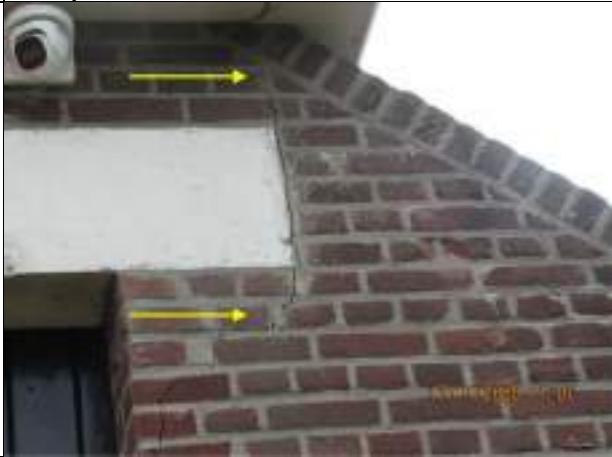
Datum	30-01-2020	17-11-2020
Opmerking	-	Ander referentiepunt tussen nul-opname en 1 <sup>e</sup> herhaalmeting? Schade is door en door gescheurd met schade 43
Hanselman

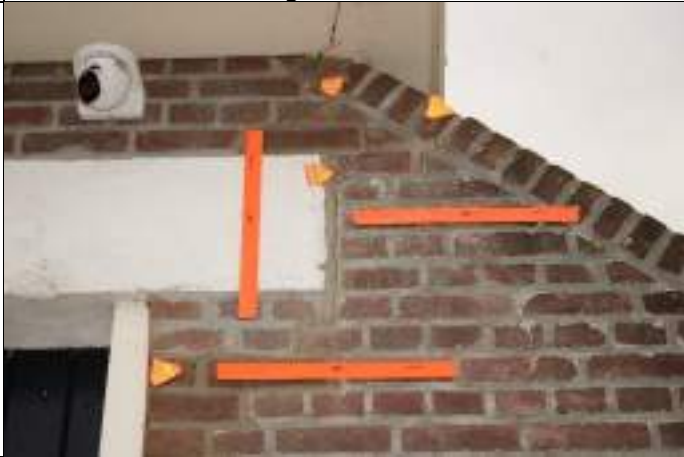
Datum	01-04-2022	08-11-2022
Opmerking	Schade is hersteld	Schade is na eerste opname opnieuw ontstaan (na reparatie)
<b>Geschatte toename van 0 cm tot 89 cm</b>
