Algemene Data Analyse (ADA)

Pilot Tiltensoren | Groningen

1418-0227-010_ADA 1.0 | 16 December 2021

Nationaal Coördinator Groningen

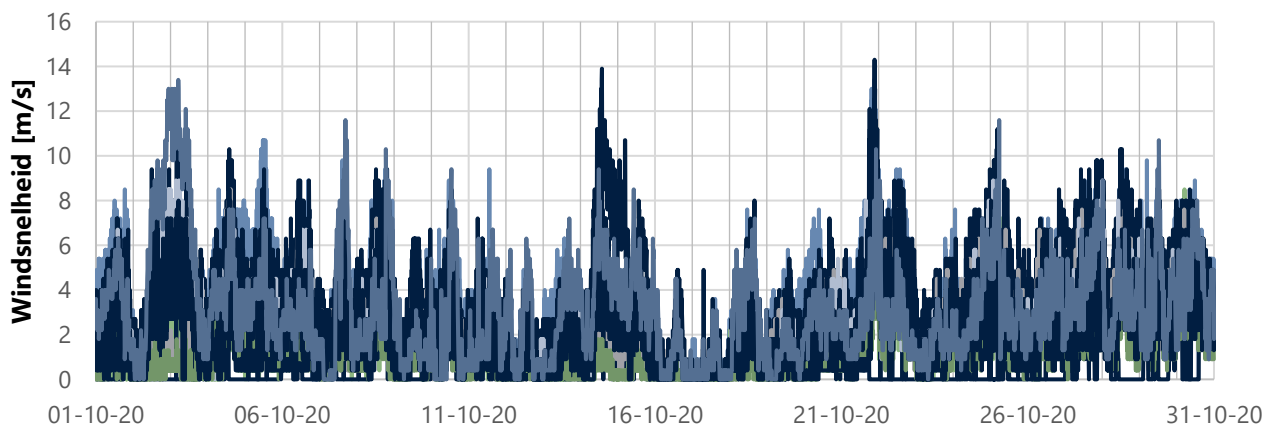
Figuur 5.11: Gemeten windsnelheden in oktober 2020

Op 21-10-2020 zijn bij 9 sensoren afwijkende meetbeelden geconstateerd. Er is geen verklaring gevonden voor het relatief grote aantal afwijkende meetbeelden op deze datum. Er is geen seismiciteit in het Groningenveld geregistreerd of grote aardbevingen in de relevant omgeving. Uit een beschouwing van de weerstation data volgt geen opvalbare hoge windsnelheid, hoewel er wel een piek voor oktober waarneembaar is. De windsnelheid kan een mogelijke oorzaak het grotere aantal afwijkende meetbeelden zijn.

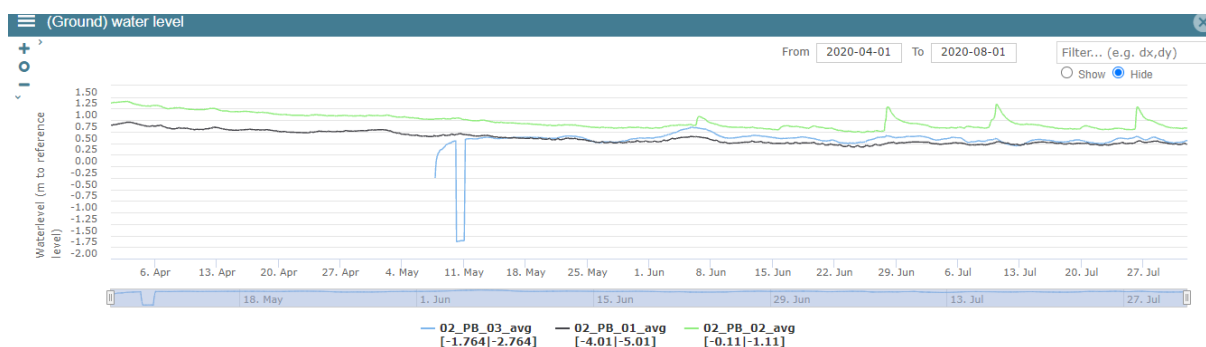
Figuur 5.12: Gemeten grondwaterstanden locatie 02 04-2020 t/m 08-2020

In de periode 2020-04 en 2020-05 en de maand voorafgaand zijn 2 M>2.0 aardbevingen opgetreden echter op relatief grote afstand >10km. Het wordt onwaarschijnlijk geacht dat deze aardbevingen de gemeten meetbeelden hebben veroorzaakt. In Figuur 5.12 zijn de gemeten grondwaterstanden in de desbetreffende periode weergegeven. Er zijn geen extreme grondwaterstanden opgetreden. De beschikbare grondwaterstandsmetingen geven geen aanleiding om dit als aannemelijke oorzaak aan te merken.

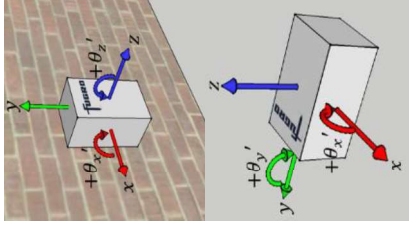
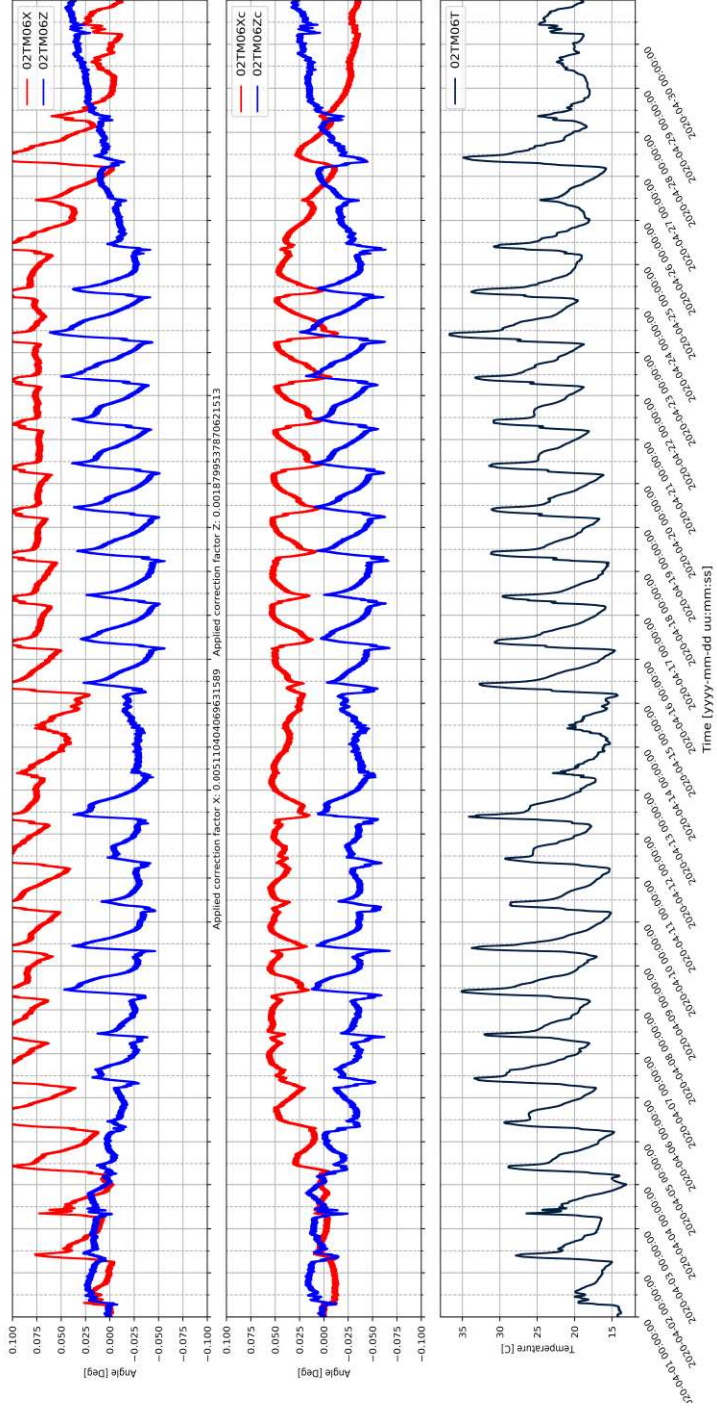
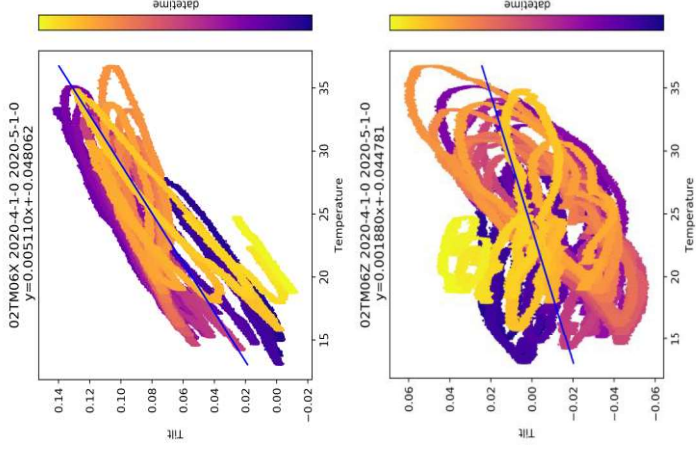
10TM13 2020-12

Op 2-12-2020 is bij sensor 10TM13 een abrupte sprong >0.05 gemeten, de meetdata is gepresenteerd in Appendix C. De herhalings-schadeopname en waterpassing is uitgevoerd op 29-10-2020, hierdoor is een eventuele schade nog niet opgenomen voor deze locatie is
